La mitigazione degli elettrodotti

Linee elettriche sicure per l'avifauna

Il progetto di mitigazione

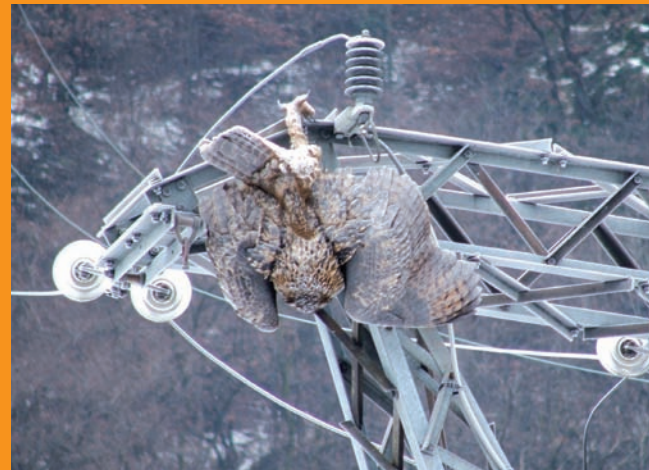
Una grave perdita: femmina adulta di Gufo reale, folgorata su un traliccio elettrico del fondovalle valtellinese nel mese di gennaio 2008, a pochi giorni dalla deposizione delle uova.

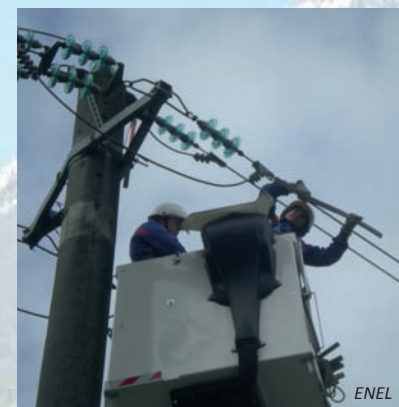
2010: Avvio del progetto
Operatori ENEL al lavoro ad Ardenno per la messa in sicurezza di alcuni tralicci

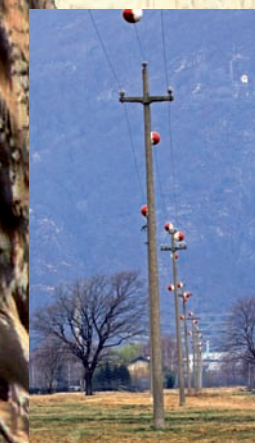
Cause di mortalità note (in %) nei gufi reali recuperati dal 1932 al 2008 (Ferloni e Bassi 2008)

Negli ultimi decenni in provincia di Sondrio, su un campione di 105 individui recuperati morti, il 66% è collegato alla presenza di linee elettriche. In particolare nel 72% di questi si è verificata la folgorazione, nell'8% la collisione, mentre nel 20% dei casi non si è potuto stabilire la causa di morte.
